IX 苦情・相談事例

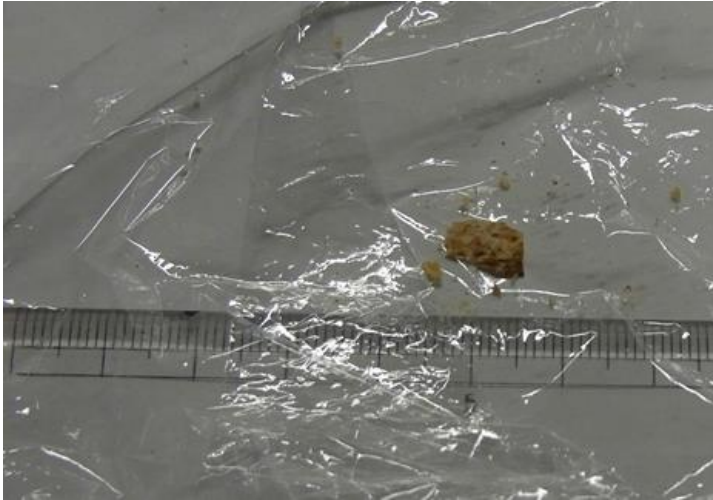
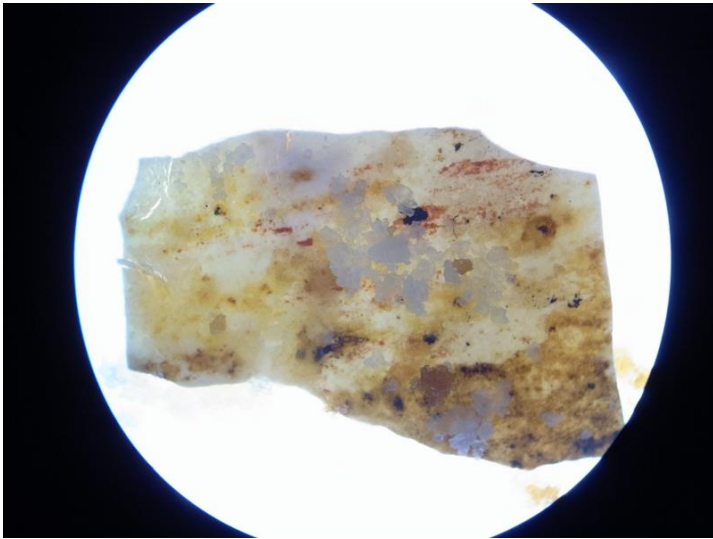
異物の大きさは10mm×6mmの磁性のない薄片であり、外観や成分から「塗装片」と推定された。

混合した生地を受ける設備（ホッパー）上部と焼成後からの一部のラインが蓋などで覆われておらず、開放状態となっていた。さらに、ホッパー上部に設置されている電気配線用金属パイプに塗装の剥がれを発見し、当該異物と剥がれた部分の大きさや色調が非常に類似していることを確認した。

以上のことから、製造所内の電気配線用金属パイプの塗装の一部が剥がれ落ち、製品に混入し、そのまま排除されずに出荷されたと考えられた。

画像（上、下）：異物写真
資料提供：豊島区

- (1) ホッパー上部を閉鎖式にすること。
- (2) 工場内の点検を定期的に行い、塗装の剥がれ等を発見した場合には早急に対処すること。
- (3) 従業員の再教育を徹底すること。

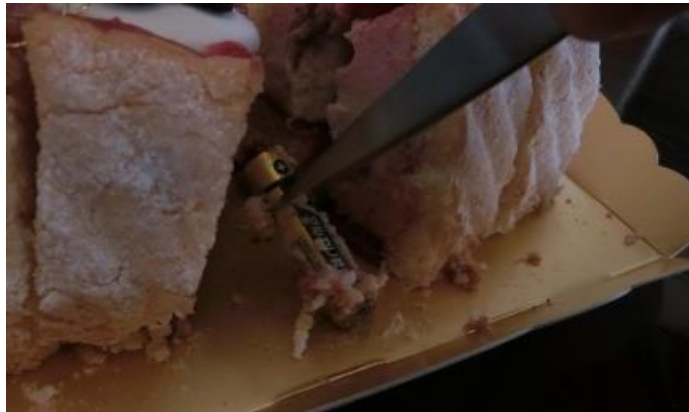
デパートで購入したケーキを自宅で切り分け、喫食しようとしたところ、中から単 4 乾電池 1 本が出てきた。

ケーキ製造中（型に少量のムースを流し込み、固まるのを待っている間）に落下した電子秤の乾電池がケーキの生地に入し、排除されないまま最終製品として販売されたと考えられた。

画像：異物写真

- (1) ただちに当該電子秤の使用を中止すること。
- (2) 作業台上部の棚にはできるだけ物を置かず清掃に努めること。
- (3) 製造中に調理器具等の一部が無くなった場合は異物混入とならないよう調査を徹底すること。

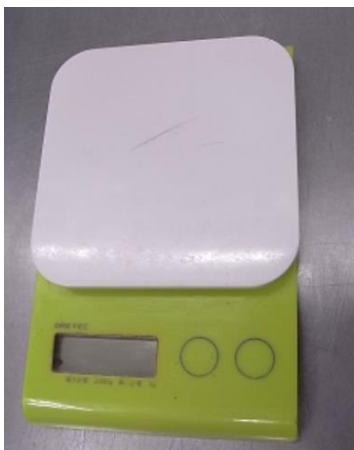
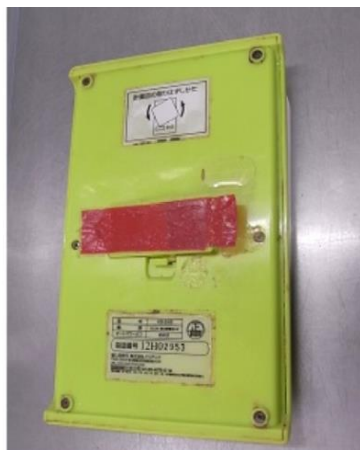
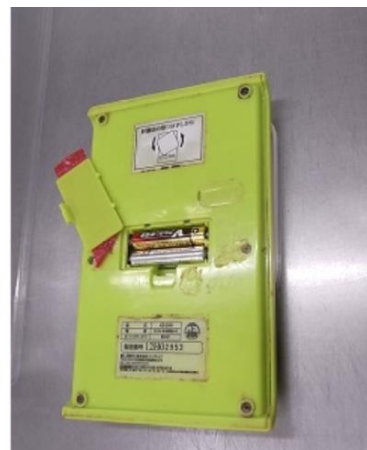
当該ケーキを製造中の作業台に、上部の棚から電子秤（乾電池式）が落下していたことがわかった。ケーキの中に混入していた乾電池を確認したところ、落下した電子秤に使用していたもの同一であった。なお、当該電子秤は電池カバーが劣化しており、外れやすい状態にあったため、テープで貼り止めて使用していたことが明らかになった。

画像：電子秤（本件発覚後、製造所では当該電子秤の使用を中止した）

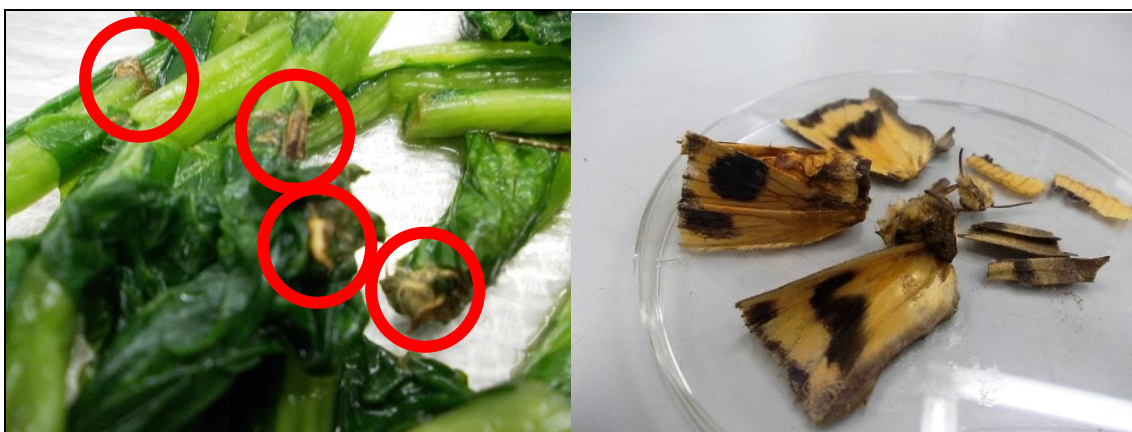
蛾は、日本に広く生息するヤガ科のアケビコノハと同定された。

以上のことから、原材料に混入していた蛾が目視確認等で取り除かれずそのまま出荷された可能性が高いと考えられた。

画像：(左) 商品中の蛾、(右) 商品から取り出した蛾

- (1) 計量後、小分けした野沢菜漬を水を入れた桶内で再度洗浄し、目視確認を行うように変更し、異物除去の徹底を図った。
- (2) 従業員に対して、昆虫を含めた異物混入の防止対策を徹底するよう社内教育を行った。

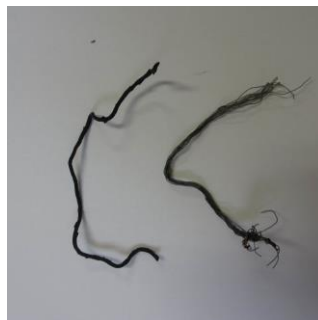
画像：

異物は、長さが約 10cm、色は半透明の黒色で、直径 1mm 未満のビニールの紐状のものが約 10 本ねじれてまとまっていた（写真参照）。なお、金属探知機には反応しなかった。

異物にはひじきの一部と思われる部位が付着しており、外観等からひじきを養殖する際に使用するロープの一部と推察された。

以上のことから、今回の異物は、ひじきを収穫する際に、一緒に刈り取られたロープの一部であり、ひじきに混入した後も、目視確認や金属探知機で排除されないまま出荷されたと考えられた。

(左) ひじき (右) 異物

- (1) ひじきの養殖に使用するロープを目立つ色に変更するよう依頼すること。
- (2) 原料加工所に対し、原料及び製品の目視確認等の異物混入防止を徹底するように依頼すること。

- (3) 製造所において、新たにひじきをバットに広げて目視確認を行ってから計量する工程を設けた。
