## IX 苦情・相談事例

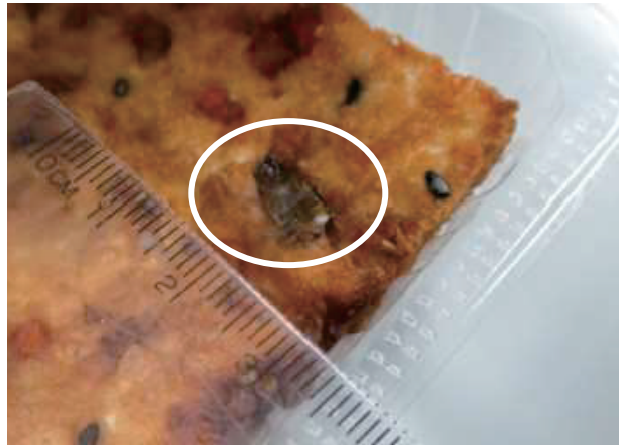
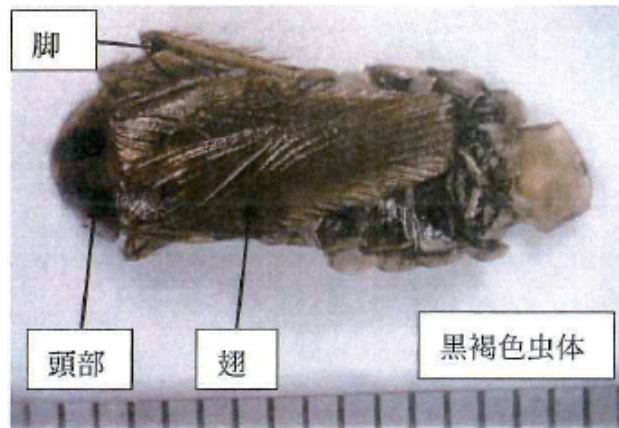
<発見された異物>

異物を検査した結果、チャバネゴキブリの成虫であった。

- ・本製品は包装全体をヒートシールして出荷しており、販売後に混入する可能性は低い。
- ・当該異物はカタラーゼ反応陽性であり、加熱工程後に混入したことが示唆された。
- ・包装室内でゴキブリの捕獲記録があり、また包装資材の搬入時に包装室内の入り口を開放している時間があった。
- ・以上のことから、資材搬入時に侵入した、若しくは資材と一緒に持ち込まれたゴキブリが、包装作業時に製品に混入した可能性が考えられた。

- (1) 製造所内外の害虫駆除作業を実施した。
- (2) 製造及び包装検査時の目視検査を徹底するように従業員教育を再度実施した。
- (3) 資材搬入時に扉の開閉を素早く行い、開放状態とならないように全従業員へ指導した。

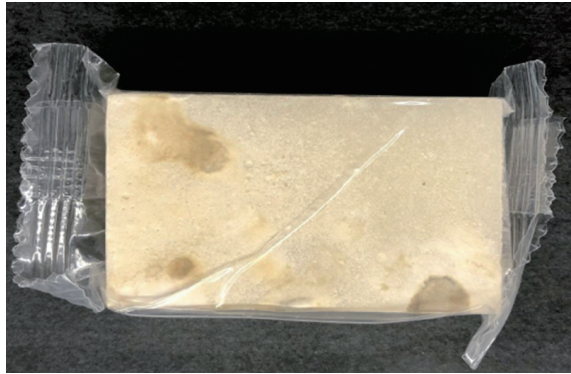
< 苦情品 >

販売店において店舗利用者から、陳列している餅にカビが生えているとの指摘があった。店舗在庫品 16 袋を確認したところ、同ロットの 4 袋（苦情品を含む）よりカビ様物質が発見された。

異物を検査した結果、アースリニウム属菌のカビであると推定された。アースリニウム属菌は浮遊菌に分類され、空気中に広く分布するとされる。また、カビ毒であるアフラトキシンは検出されなかった。

- (1) 餅の個包装材は、通気性を持たせた材質から気密性のある材質に変更した。また、個包装内にも脱酸素剤を封入する仕様にした。
- (2) 製造時における包装材破損等の発生防止として、目視確認の徹底、梱包時の製品の取扱い（落下等の衝撃があった場合の取扱い等）について、従業員への再教育を行った。
- (3) 配送時の摩擦によるピンホール発生防止として、製品とダンボール内壁との接触を防ぐために、特に接触しやすい部分（梱包箱の底と上面）に緩衝材を入れた。
- (4) 指定の運送業者に対し、口頭で製品の取扱い留意事項について注意喚起を行った。また、製品梱包箱には取扱注意のシールを添付した。

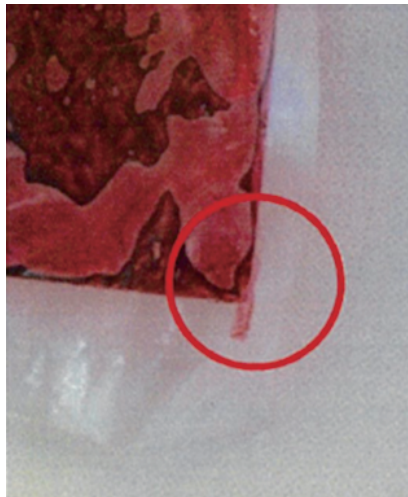
< 外包装材のピンホール試験結果 >

- ・外包装には著しい擦り傷が見られ、ピンホールが認められた。ピンホールの発生箇所は製品角の曲面で、この部分は配送で使用されるダンボールの内壁と最も接触し、製品による内圧力が加わる箇所である。したがって、ピンホール発生原因は輸送中のダンボール内壁との擦れ（摩擦）によるものと推察された。
- ・脱酸素剤は外装袋のみに内包している。また、個包装は通気性を持たせてあるため、外包装が開封されることにより個包装内に外気が浸透する。よって、餅にカビの胞子が付着していた場合は、カビが増殖する恐れがある。

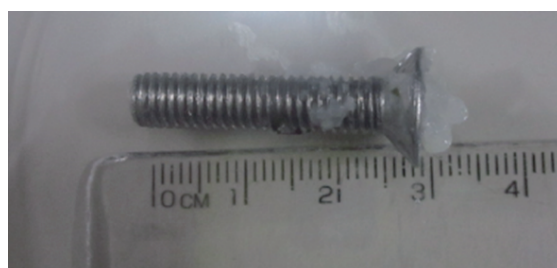
#### <発見された異物>

スーパーで購入したおにぎりを自宅に持ち帰り喫食したところ違和感があった。吐き出して確認したところ、大きさ3cm程の金属異物（ボルト）が出てきた。

製造施設の機械設備を確認したところ、おにぎりの成形機ラインに使用されていたボルトと大きさ、形状が一致した。

- ・金属探知機が感知していたが、除外せずに正規品として出荷してしまった。
- ・製造終了後の成形機分解洗浄時に、2個あるボルトのうち1個が外れ紛失していることを確認した。そのため、成形機付近や廃棄物の中を探したが、製品の確認を実施しなかった。
- ・ライン管理チェック表の「部品の紛失のチェック項目」を×と記録したが、詳細な情報を記録しなかった。また、ボルト紛失の報告を一部社員で済ませ、上司への報告を実施しなかった。

- (1) 製品切り替え時、中間清掃の際に機械部品の脱落等の目視チェックを確実に実施することとした。
- (2) 金属探知機作動時の対処法を見直し、不適格品専用のバットを用意し正規品と混合しないように変更した。
- (3) ライン管理に不備があった際、ライン責任者不在時の対応や工場長への速やかな報告体制について検証した。
- (4) 上記対策についてパートを含めた全従業員に対し周知徹底した。
