### 3 再発・類似事例の発生状況

#### 【1】概況

【2】「グリセリン浣腸実施に伴う直腸穿孔」（医療安全情報 No. 3）について

【3】「輸液ポンプ等の流量の確認忘れ」(医療安全情報 No. 13) について

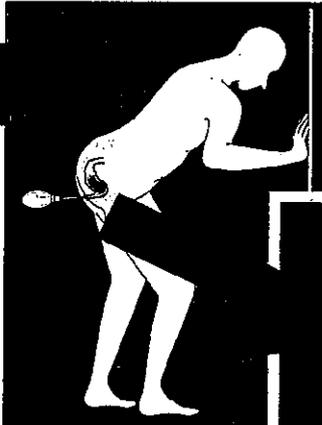
ここが会陰部です

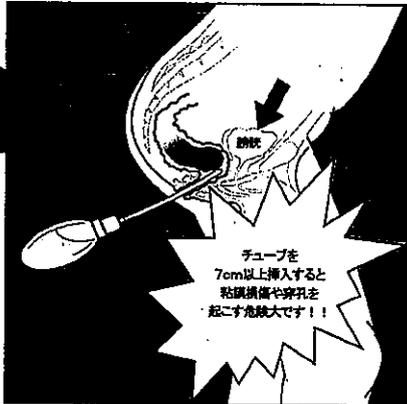
チューブを7cm以上挿入すると粘膜炎や穿孔を起こす危険大です!!

X線透視下で立位での肛門壁とチューブの角度を確認し作成しています。

肛門管の長さは約3cmです。肛門から約6-7cm挿入すると直腸前壁(会陰曲)にぶつかります。7cm以上のチューブ挿入は危険です!! チューブ先端に抵抗を感じたら少し引き戻し、痛みや違和感を観察しながらチューブ挿入は適切な長さ(5~6cm)を挿入しましょう。

ポイント①! 「チューブ挿入5-6cmまで、よし!!」
