IX 苦情・相談事例

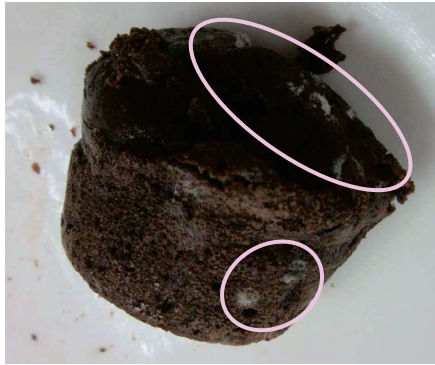
<発生したカビ>

1 カップケーキにカビ

7月に洋菓子店で購入したカップケーキ(チョコレート)に異味を感じて確認したところ、白いカビが生えていた。

- ・当該品は仕上がりの食感を重視して通常の焼成時間(40分)より短め(25分)に焼成していた。
- ・当該品は製造後、合成樹脂製袋に入れ、脱酸素剤等を入れずにヒートシーリングした後、5日間常温保管していた。その後、さらに2日後に販売されるまで冷蔵ショーケース内に保管していた。
- ・賞味期限については営業者が概ね設定していたものの、期限を遵守した販売を行っておらず、販売管理の記録はなかった。また、いつ製造したかの記録も行っていなかった。

((結論)) 高温多湿の時期に、焼成が不十分だったカップケーキを常温保管するという保管状況の悪さに加え、営業者自身が目安としていた賞味期限を超えて販売してしまったことが原因と考えられた。

- (1) 製造日や製造個数については、確実に記録をする。
- (2) 賞味期限は商品特性に合った期限を再考し定め、遵守する。
- (3) 洋生菓子の保存温度については10℃以下とする。

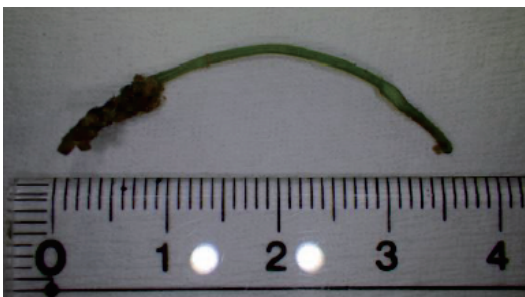
<発見された異物>

焼菓子を喫食し、口の中に違和感があって吐き出したところ、長さ約 4 cm の緑色のプラスチック様異物がでてきた。

分析の結果、当該異物はナイロン樹脂と同定された。クッキー焼き上げ機の回転ロールブラシに使われている緑色のナイロン製毛であると考えられた。

・ロールブラシは焼き上げ用鉄板の清掃に使用されていた。毎日行う設備点検においても、ブラシの抜け落ちの確認が見落とされてしまったと考えられた。
((結論)) 製造中にブラシの毛が抜け落ちて鉄板上に落下し、エアージェットでも除去されずに生地とともに焼成されたと推定された。

- (1) 従来、ブラシの交換基準は 2 か月に 1 度として管理していたが、工場の稼働時間を考慮し、焼き上げ機にタイマーを設置して 1,000 時間使用後でブラシを交換する。
- (2) 鉄板の残留物除去を徹底するため、エアージェットの風力を強くするとともに、エアージェットを増設する。

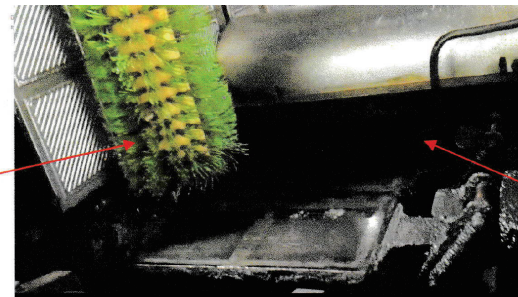
<クッキー焼き上げ機>

ロールブラシ
(カバーを外して撮影)

エアージェット

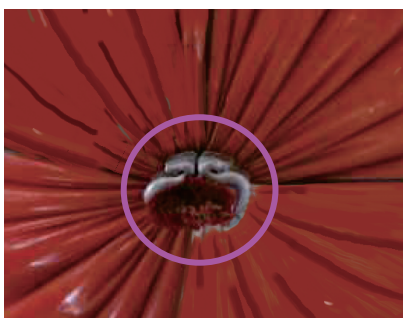
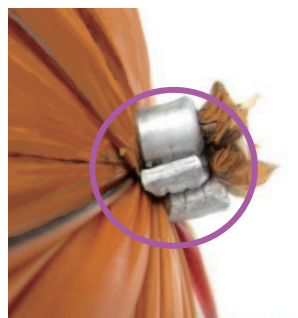
<当該製品の外観（製品の留め具）> ※画像の一部を加工しています

異物の色調、材質、形状から、商品の両端に使用している留め具であることが確認された。

- （1） 充填後の中身を再利用する場合、留め具やケーシングを完全に取り除いた後の再利用処理を徹底する。
- （2） 金属探知機で検知した商品について、取り扱う作業員を管理者に限定する等、検知品が完成品に混入しないようにする仕組みを構築する。
- （3） 工場における、更なる異物混入の防止対策を徹底する。

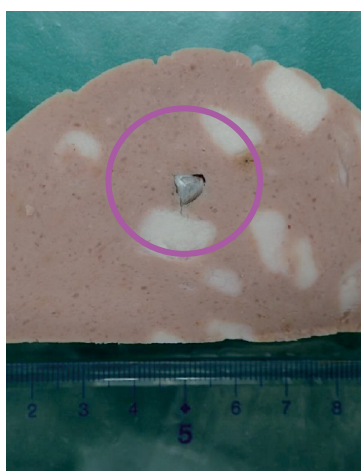
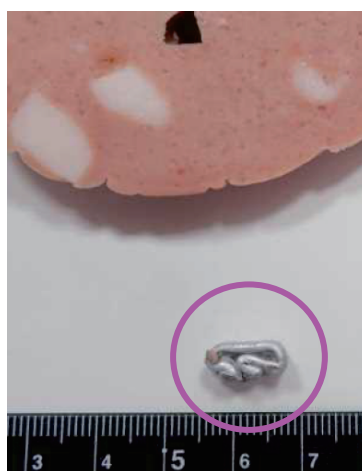
<発見された異物>

スーパーで購入したソーセージを切ったところ、5 mm 四方の円形の金属異物が練り込まれているのを発見した。

- ・ 充填後の不良品は衛生上問題がない場合に再利用する（中身を出し原料に混合する）工程がある。その際に留め具が落下し、当該品に混入した可能性が考えられた。
- ・ 各原料を混合した後、充填まで閉鎖的に行われているため、外部から当該異物が混入する可能性は低い。
- ・ 当該異物について、実際に金属探知機で検証したところ検知することが確認された。また、当日の金属探知機の動作記録においても、金属探知機は異常なく作動していた。
- ・ 金属探知機で検知された除去品は、正常品とは別に充填機下に落とされる。除去品を廃棄する担当者は定められておらず、誰でも取り扱うことができる管理状況であった。

（結論）金属探知機が正常稼働していた場合、金属探知機で検知された除去品の誤出荷（人為的なミス）が考えられた。不良品を再利用する工程で混入した当該異物が金属探知機によって除去された後、作業員の不注意により正常品と混合してしまい、最終製品化された可能性が考えられたが、明確な原因究明には至らなかった。
