医療事故情報収集等事業 「医療安全情報 No. 179」 の提供について

No.179 2021年10月

他患者の病理検体の混入

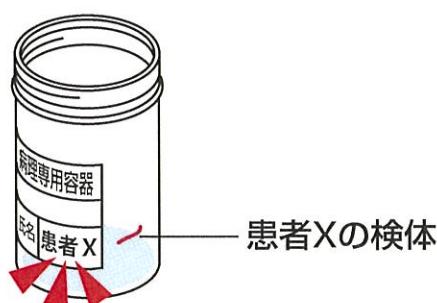
病理検体を他患者の検体が入った容器に入れた事例が報告されています。

検査の種類	件数	主な背景	事例のイメージ
肝生検	2	・未使用の容器と検体の入った容器を同じ場所に置いていた	
肺生検	1	・容器に貼ってあるラベルを確認しなかった	
子宮頸部細胞診	1	・容器の中に検体が入っていないか確認しなかった

- ・未使用の容器と病理検体の入った容器を区別して置く。
- ・容器にラベルが貼付されている場合は、タイムアウトの際、ラベルの患者氏名を確認する。
- ・容器が未使用であることを確認してから、病理検体を入れる。
