医療事故情報収集等事業 「医療安全情報 No. 194」 の提供について

No.194 2023年1月

テスト肺使用による 人工呼吸器回路の再接続忘れ

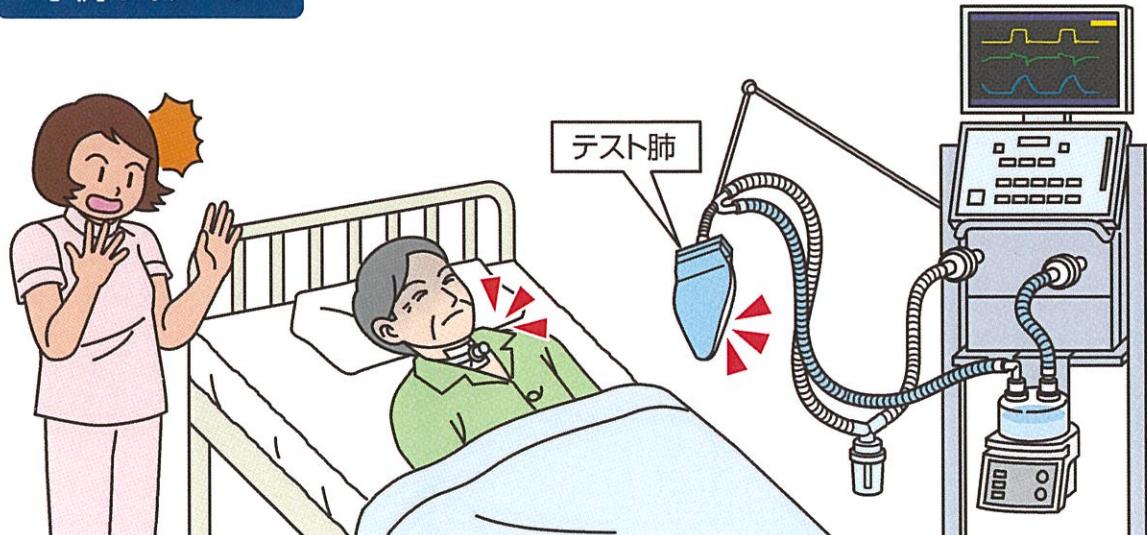
事例のイメージ

患者から外した人工呼吸器の回路にテスト肺を接続したため、人工呼吸器のアラームが鳴らず、患者に回路を再接続していないことに気付くのが遅れた事例が報告されています。

◆テスト肺（テスラング）は、人工呼吸器の作動の確認を行う際に使用するものです。

- ・人工呼吸器を装着している患者のもとを離れる際は、回路が患者に接続されていることや、患者の胸郭の動きを確認する。
