IX 苦情・相談事例

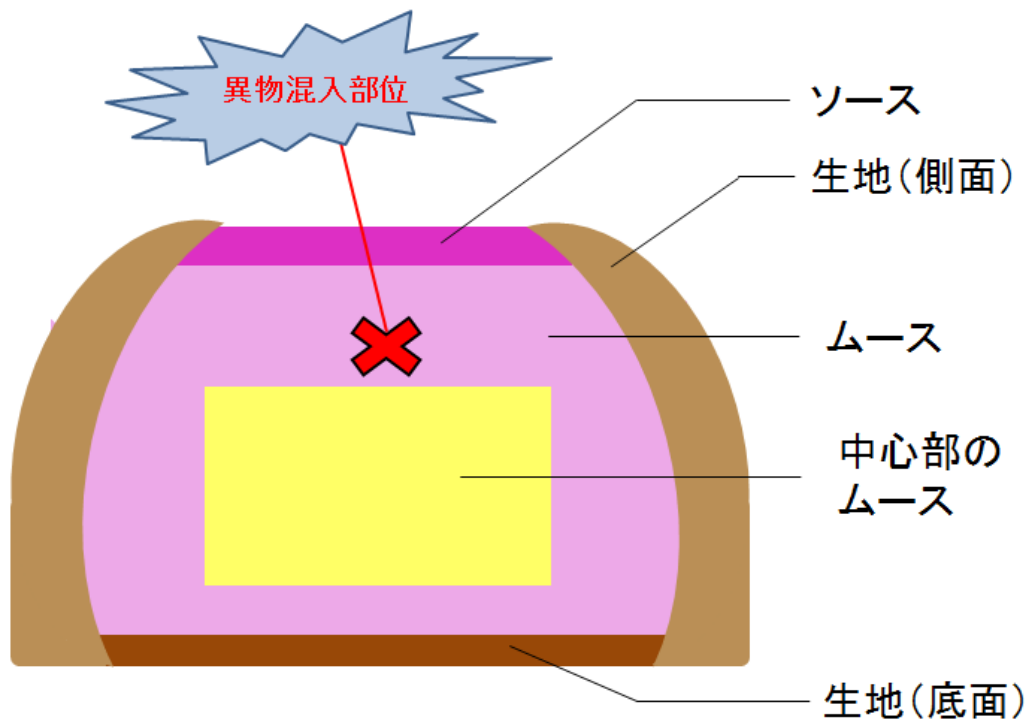
図 ケーキの断面

当該ケーキを製造中の作業台に、上部の棚から電子秤（乾電池式）が落下していたことがわかった。ケーキの中に混入していた乾電池を確認したところ、落下した電子秤に使用していたもの同一であった。なお、当該電子秤は電池カバーが劣化しており、外れやすい状態にあったため、テープで貼り止めて使用していたことが明らかになった。

ケーキ製造中（型に少量のムースを流し込み、固まるのを待っている間）に落下した電子秤の乾電池がケーキの生地に入し、排除されないまま最終製品として販売されたと考えられた。
