## 医療事故情報収集等事業 「医療安全情報 No.229」の提供について

# 神経ブロックの左右の取り違い

**神経ブロックを実施する直前に部位を確認せず、左右を取り違えた事例が報告されています。**

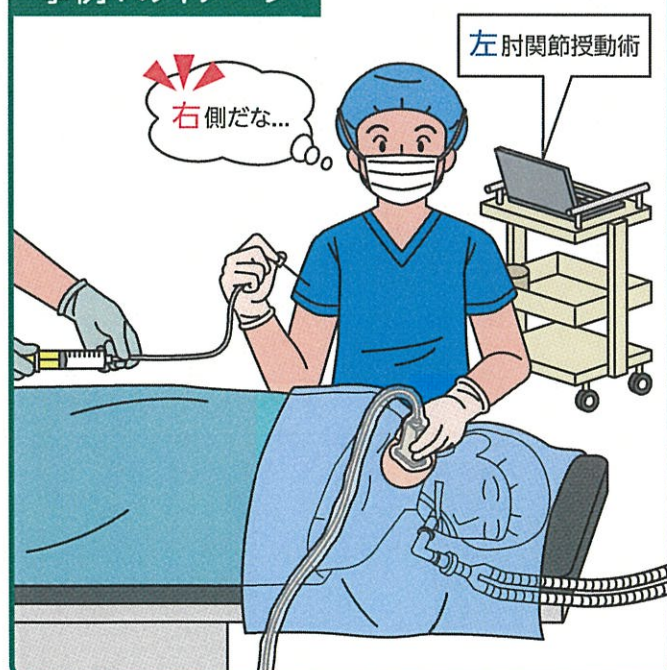
## 事例1のイメージ

左肘関節授動術を右側臥位で実施するため、手術室看護師は患者の右側にスペースができるように室内を準備した。全身麻酔導入後、整形外科医師は右側が術側と思い込み、誤って右側に腕神経叢ブロックを実施した。術式・術側は執刀直前のタイムアウトで確認することになっており、その前に行う神経ブロックの際は術側の確認方法が決められていなかったため、確認していなかった。

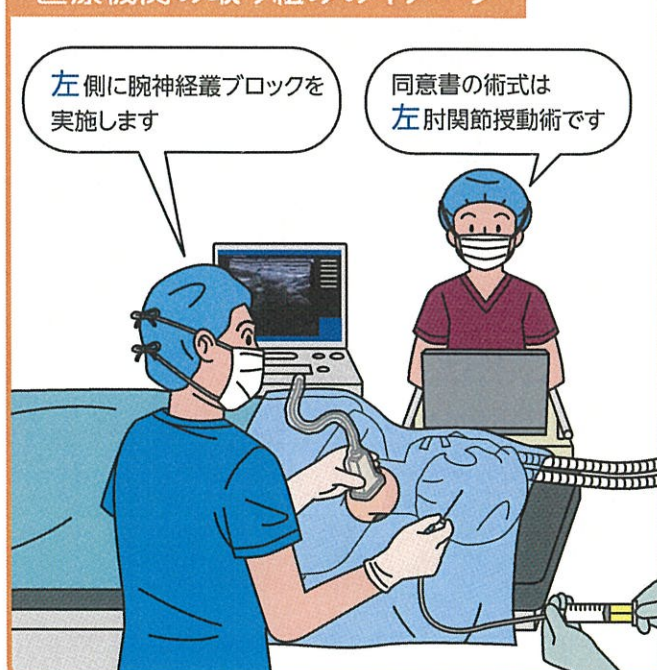
## 医療機関の取り組みのイメージ

- 医師は、神経ブロックを実施する直前に術側を宣言し、チームメンバーは手を止めて術側の左右を確認する。

- 神経ブロックを実施する直前に、術側の左右を同意書などを用いて照合するルールを決め、周知しましょう。
- 術側の左右の確認は、入室時、神経ブロックの実施直前、執刀直前の3つのタイミングで行いましょう。
